## Power Quotient International Co., Ltd.

### PQI iConnect アプリで PQI iConnect Plus が認識されない問題

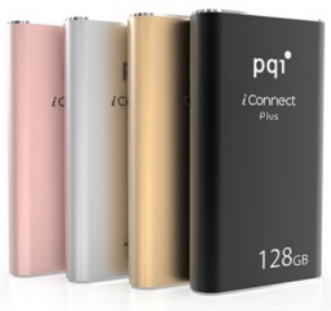
最近、PQI iConnect Plus が PQI iConnect アプリで認識されない問題が発生しています。この問題は Apple iOS 11.2 にアップグレードされた場合の互換性に起因しています。

ご利用の PQI iConnect Plus が iOS 11 の Apple デバイス (iPhone/ iPad) に認識されない場合、次の手順を実行してください。

1. 最新の iOS アップデートがインストールされていることを確認してください。
2. iConnect Plus が PQI iConnect アプリに認識されていないことも確認してください。
3. 以下をクリックしてアップデートソフトウェアをダウンロードしてください: iConnect Plus\_FW UpdateTool （これは Windows 環境で実行する必要があります）。
4. iConnect Plus を WindowsPC/ノートパソコンの USB ポートに接続します。
5. 「iConnect Plus\_FW UpdateTool」をダブルクリックします。
6. 「Update」をクリックします。
7. 完了すると「Update successful」(アップデート成功)と表示されます。「OK」をクリックしてアップデートプロセスを完了します。
